Buena Vista

RELATÓRIO FOTOGRÁFICO - 09/05/2014

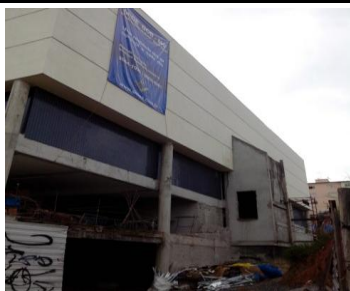
Fachada Av. Cristiano Machado lado esquerdo

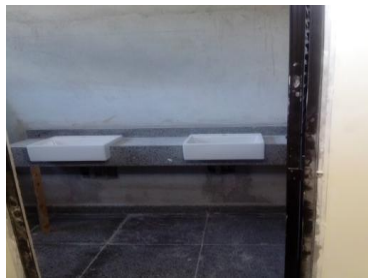
Banheiro I.S.M Nível +5,50

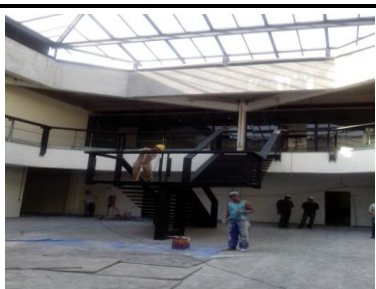
Escada Grande Átrio

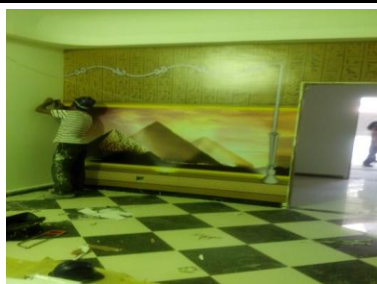
Adesivamento Templo 3

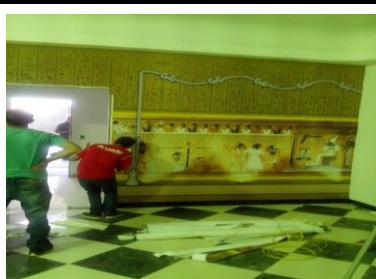
Adesivamento Templo 3

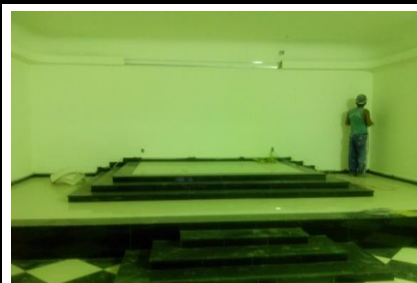
Altar Templo 3

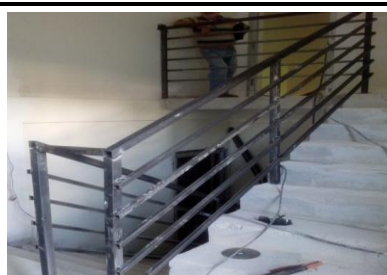
Instalação Guarda corpo de saída de emergência lado direito no Nível +5,50

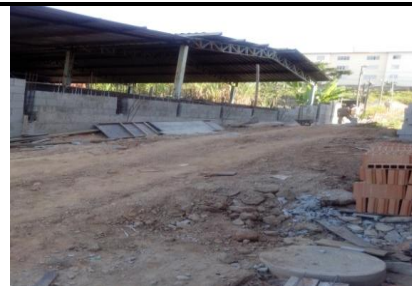
Execução do muro da divisa

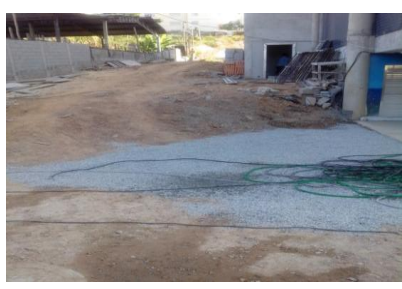
Rampamento lado direito e Nivelamento acesso
Garagem Nível +2,35

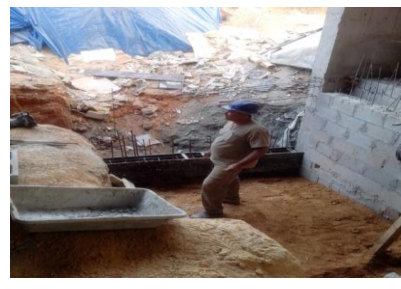
Concretagem muro de arrimo lado esquerdo

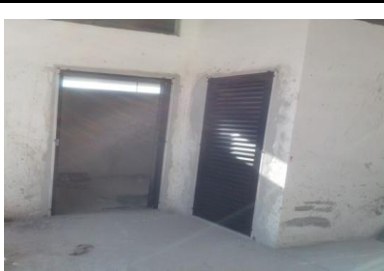
Esquadrias banheiro I.S.F E I.S DEF no Nível
+5,50 lado esquerdo

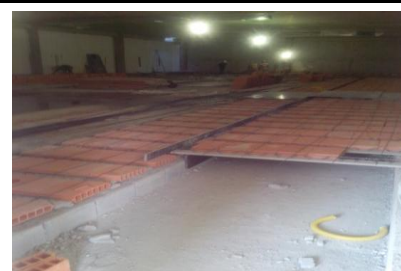
Execução lajes treliçadas Templo Nobre

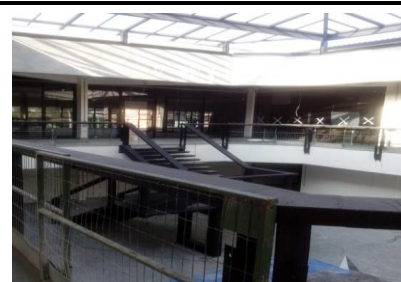
Guarda-Corpo grande átrio

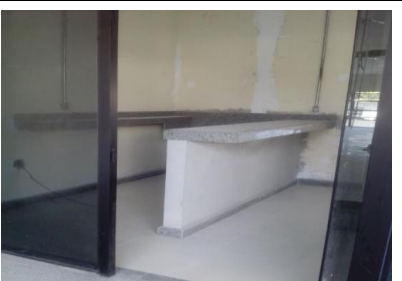
Copa da sala de administração/GOB no nível +9,50

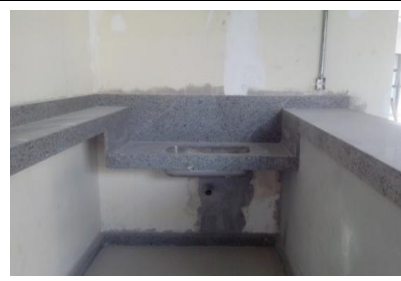
Copa da sala de administração/GOB no nível
+9,50

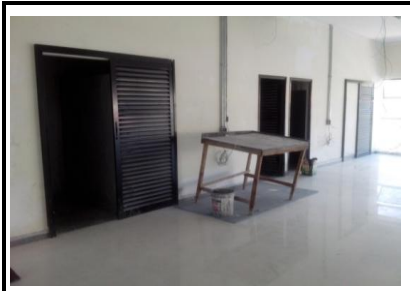
Esquadrias banheiros sala Administração/GOB no nível +9,50

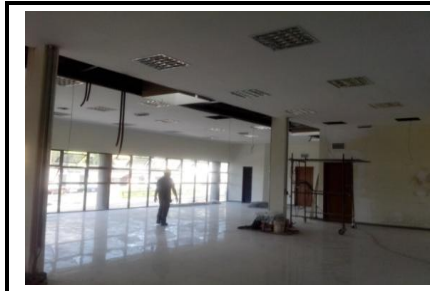
Forro de gesso e luminárias sala Administração/GOB

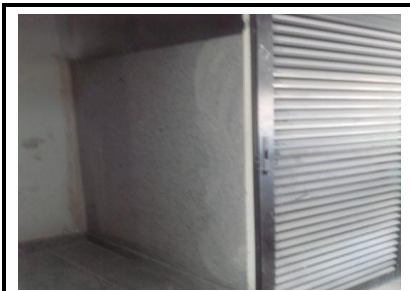
Divisórias banheiro Administração/GOB

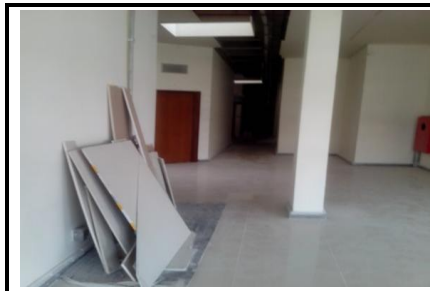
Área circulação gabinetes no nível +9,50
